Błędy na dachach użytkowych, cz. 2

Błędy organizacyjne w realizacji dachów użytkowych

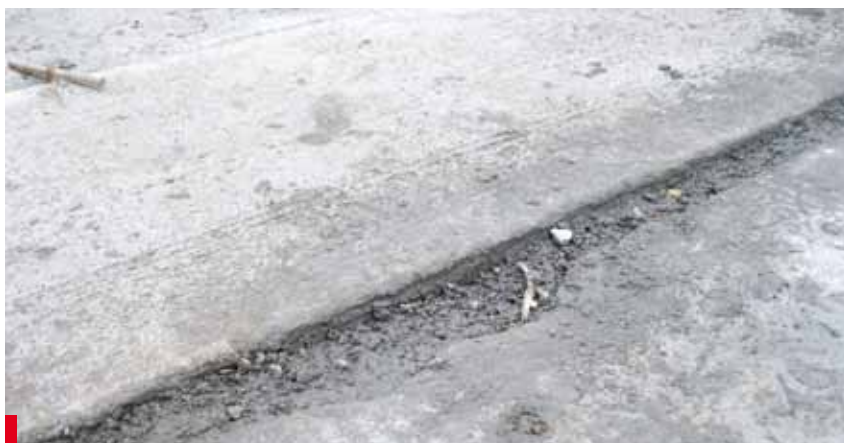
Fot. 1. Takie podłoże przekazano dekarzowi do wykonania hydroizolacji w układzie 2 x papa zgrzewalna

- rezygnacja z tej warstwy, np. pod pretekstem ograniczenia obciążeń konstrukcji, pomimo faktu, że projekt wykonawczy taką warstwę przewiduje (fot. 1),
- nacisk na wykonawcę hydroizolacji, żeby rozpoczął swoje roboty na zaledwie kil-

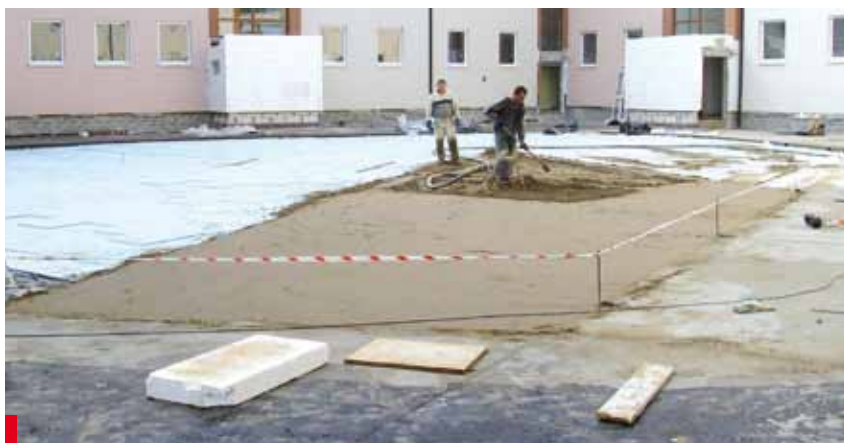
Fot. 2. Jeszcze trwa betonowanie, a wykonawca hydroizolacji już gruntuje warstwę spadkową

kudniowym betonie (fot. 2), co w rezultacie uniemożliwi prawidłowe przygrzanie papy do podłoża i negatywnie wpłynie na jakość gotowej hydroizolacji,

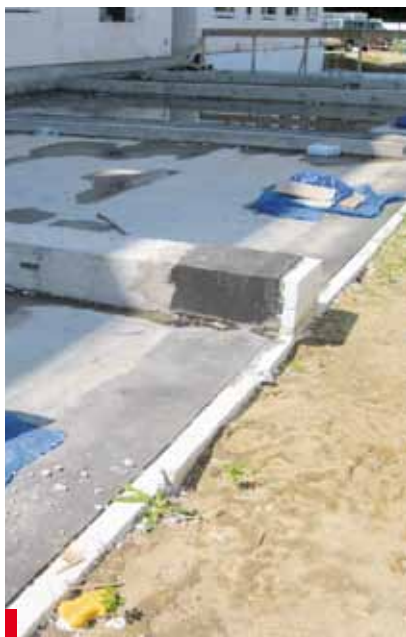
Fot. 3. Ścianę garaży trzeba będzie odkopać, a izolację zerwać

Zlecenie dekarzom wykonania hydroizolacji płyty stropowej garaży dopiero po zrobieniu izolacji ścian fundamentowych i ich zasypaniu (fot. 3) znacznie utrudnia prawidłowe połączenie tych hydroizolacji – konieczne będzie odkopanie fundamentów, zerwanie wykonanej termoizolacji i hydroizolacji (jeżeli nie spełnia standardów technicznych hydroizolacji płyty stropowej), a następnie zaizolowanie krawędzi płyty z przewinięciem warstw papy na ścianę fundamentową i połączeniem z hydroizolacją pionową poniżej połączenia stropu z ścianą fundamentową (fot. 4). Sytuacje takie powstają w wyniku pochopnego zlecenia realizacji hydroizolacji ścian fundamentowych „w pakiecie” wykonawcy fundamentów lub innej firmie, np. instalacyjnej, wykonującej drenaż obwodowy budynku. Zlecającemu wydaje się, że w ten sposób przyspiesza prace na budowie,

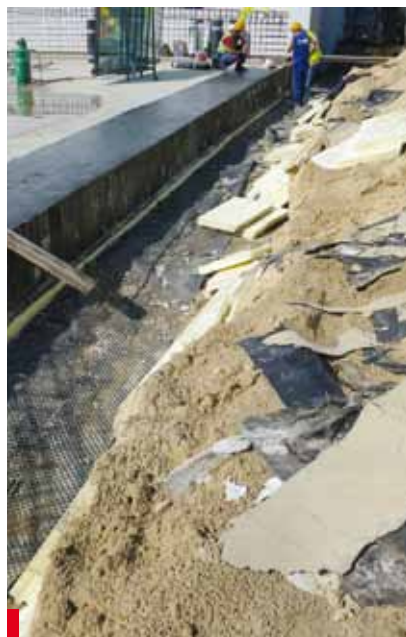
Fot. 4. Zdemontowane materiały zazwyczaj nie nadają do ponownego wbudowania

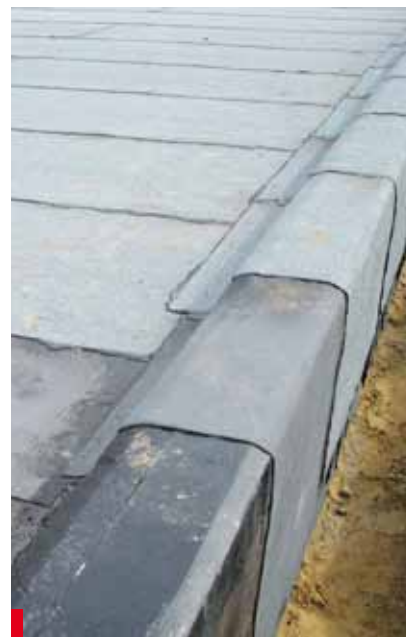
Fot. 5. Koordynacja ze strony kierownictwa budowy jest zbędna, gdy wykonawcą hydroizolacji fundamentów oraz stropu garaży jest ta sama specjalistyczna firma

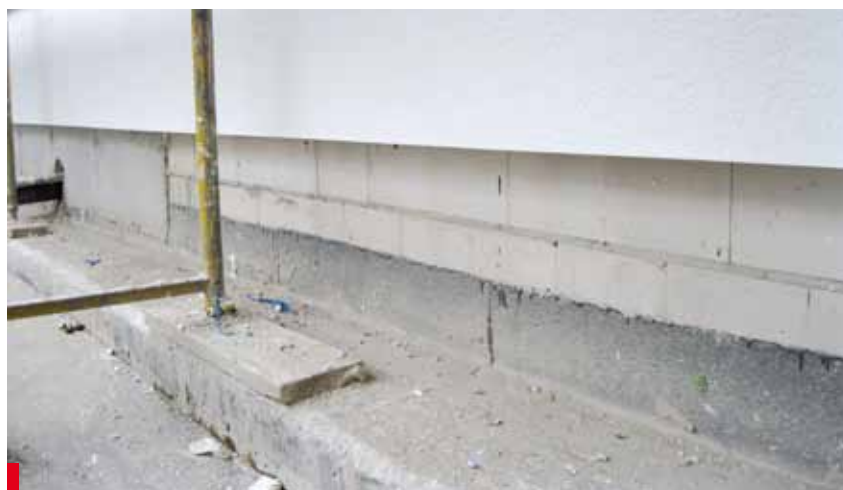
Fot. 6. Dekarz pracujący palnikiem nie będzie miał możliwości wykonania obróbki hydroizolacji (tutaj 2 x papa zgrzewalna) na wymaganej wysokości na ścianie ocieplonej styropianem

fasady budynku uniemożliwia prawidłowe wywiniecie obróbki hydroizolacji na ścianę budynku (fot. 6). Kolejność prac wynikająca z technologii robót dekarzskich jest oczywista – najpierw wykonanie hydroizolacji połaci dachowych, następnie wykonanie wszystkich niezbędnych obróbek dekarzskich hydroizolacji w miejscach połączenia ze ścianą budynku i dopiero roboty elewacyjne. Jednak z uwagi na to, że do wykonania elewacji konieczne jest postawienie rusztowania, a rusztowanie zagrażałoby hydroizolacji, to na większości budów, gdzie występują garaże podziemne, pojawia się dylemat, która firma ma wejść pierwsza na dach – wykonawca hydroizolacji

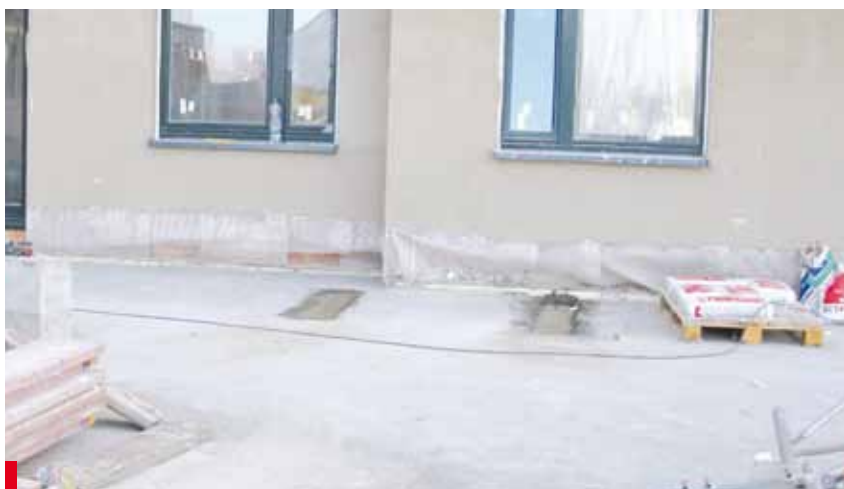
Fot. 7. Naturalne rozwiązanie problemu — rusztowanie zostało rozebrane, a cokół budynku będzie wykończony dopiero po wykonaniu hydroizolacji

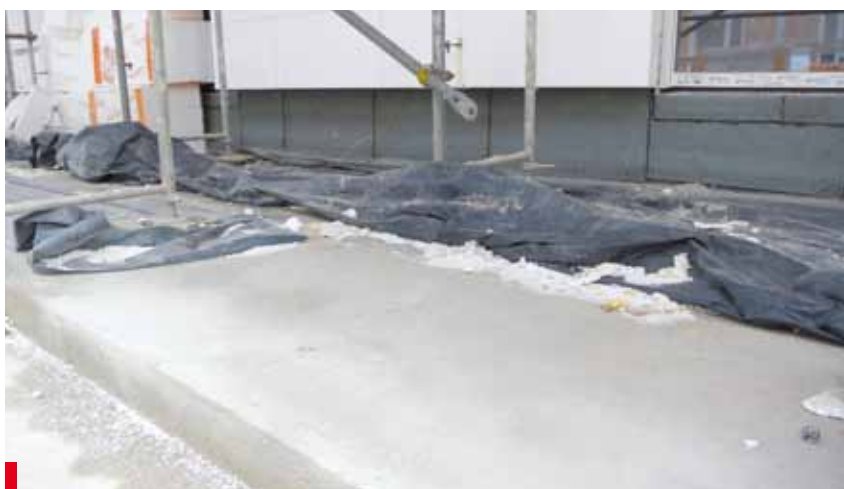
Fot. 8. Przykład rozwiązania kompromisowego — obróbkę dekarzką ściany wykonano przed ustawieniem rusztowania, a hydroizolacja stropu będzie wykonana po zakończeniu wszystkich prac elewacyjnych i rozebraniu rusztowania

czy wykonawca elewacji? Jest wiele możliwości zawarcia kompromisu (w zależności od technologii przyjętych w projekcie), ale zawsze należy wypracowywać go w porozumieniu z wykonawcą hydroizolacji na stropie garaży

(fot. 8). Niestety, na wielu budowach dekarza stawia się przed wykończoną na czysto elewacją i zmusza się go do łamania zasad prawidłowego wykonania robót, za które jest odpowiedzialny. Tę trudną dla dekarza sytu-

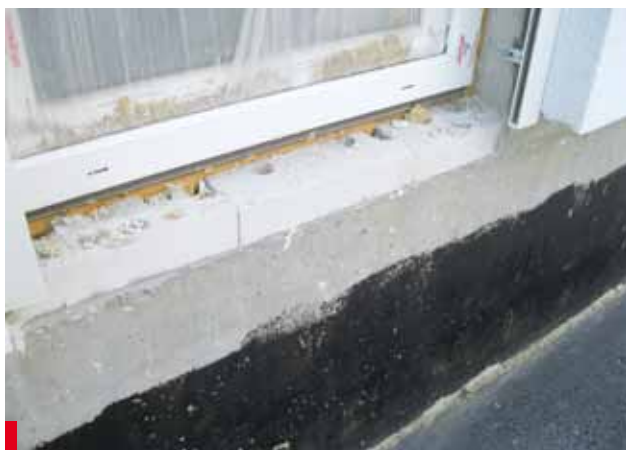
Fot. 9. Dekarza czeka trudne zadanie

Osadzenie drzwi tarasowych bez wcześniejszego uzgodnienia z dekarzem szczegółu prawidłowego wywinięcia obróbki dekarzkiej znacznie utrudnia – z uwagi na brak dostępu – szczelne połączenie hydroizolacji z ościeżnicą drzwiową (fot. 9). Znamienne jest, że producenci drzwi (szczególnie drewnianych i z PCV), które przygotowują na tarasy, bardzo często nie uwzględniają w swoim wyrobie konieczności szczelnego połączenia hydroizolacji tarasu z drzwiami. Za to już po zamontowaniu drzwi na budowie oczekuje się od dekarza „systemowego” rozwiązania problemu „przygotowanego” przez dostawcę drzwi.

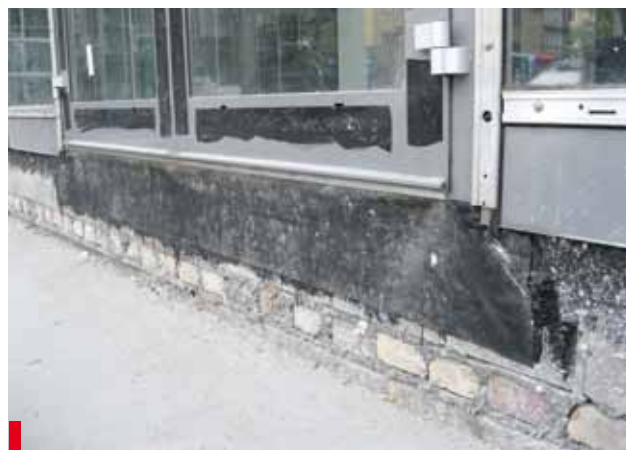
Fot. 10. Fartuch uszczelniający z EPDM powinien zostać przyklejony dopiero po wykonaniu hydroizolacji płyty stropowej i ściany (tutaj 2 x papa zgrzewalna)

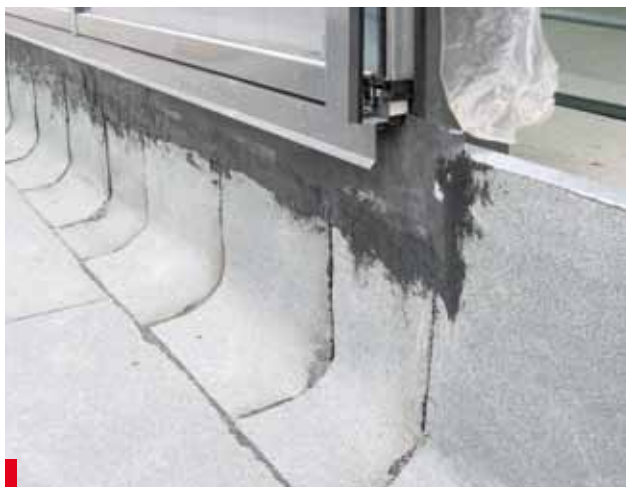
Fot. 11. Na tym dachu prawidłowa kolejność robót została zachowana

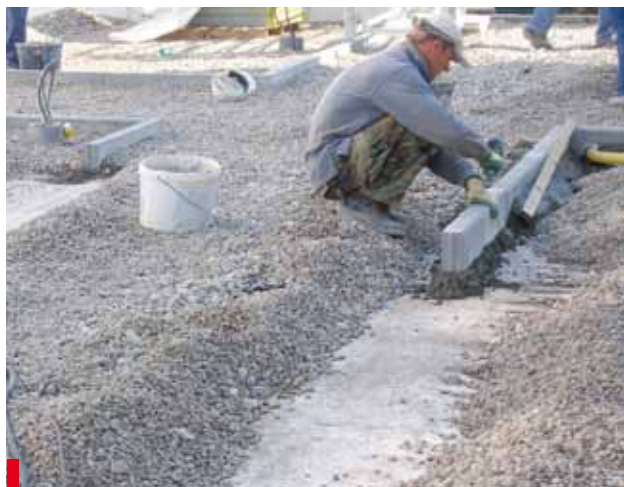
Fot. 12. Drogowcy żwir wprowadzić pozostawią, ale funkcja drenażu bezpowrotnie zniknie

drogowcy powodują, kiedy szukają miejsca dla swoich krawężników (fot. 12), zamiast dobrać rozwiązania i materiały przeznaczone specjalnie na dachy.

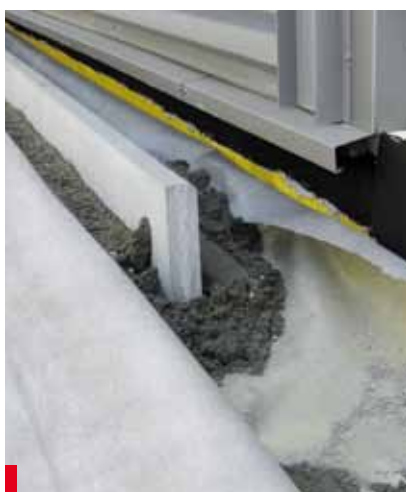
Fot. 13. Prawdziwy drogowiec nie poradzi sobie bez krawężnika i betonu

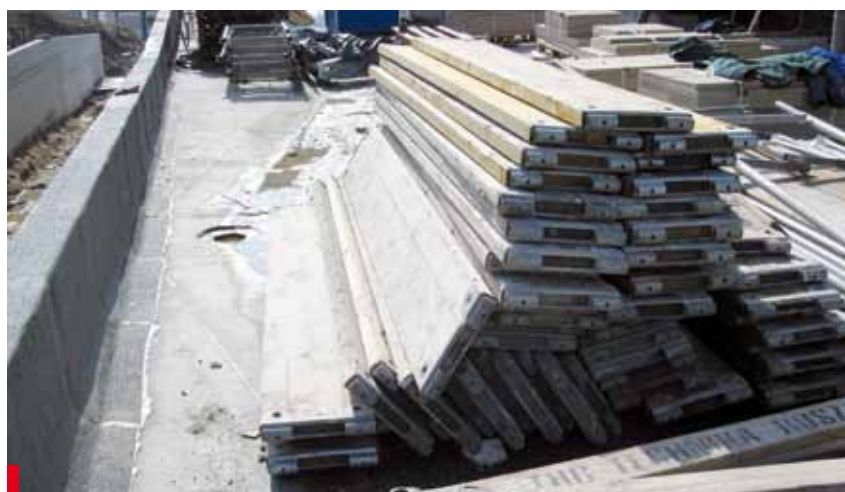
Fot. 14. Dach wykonany i odebrany to nie składowisko ani śmietnik

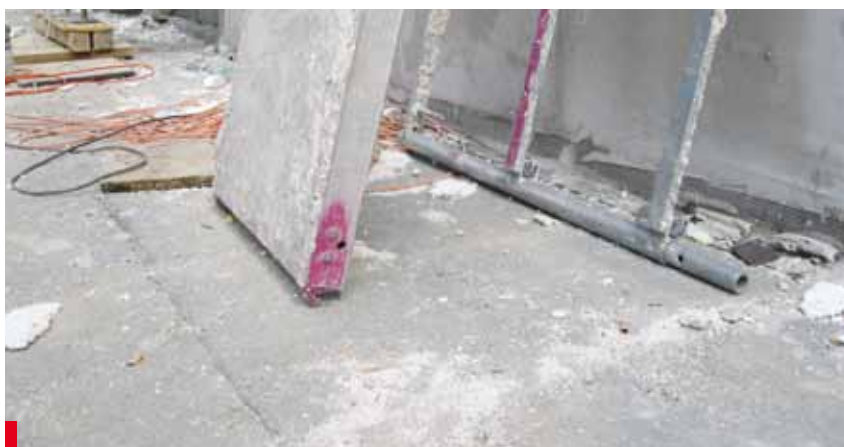
Fot. 15. Sytuacja niedopuszczalna, ale możliwa, jeżeli na budowie zawodzi nadzór
